# **Smart sensing van koolmonoxide rond shishalounges in Den Haag**

**Rapportage GGD Haaglanden, afdeling Leefomgeving**

*Definitief, september 2019*

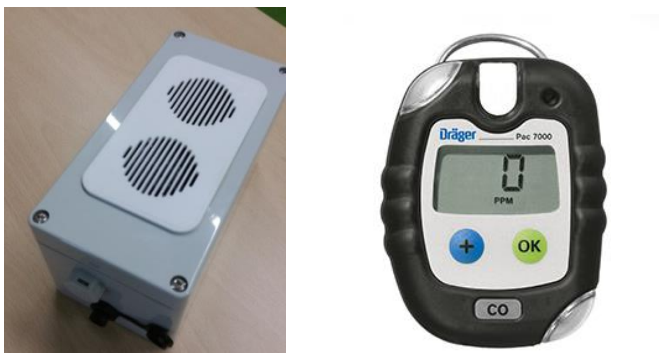
*Figuur 3.1 links Sensorbox munisense en rechts Dräger co meter*

##### Munisense sensorbox

- Type sensor : Alphasense koolmonoxide-A4 sensor (zie specificaties bijlage A)
- Meet range: ingesteld in de range tussen 0 - 100 ppm
- Middelingstijd: ingesteld op 5 minuten

##### Dräger meters

- Type sensor : Dräger
- Meet range: ingesteld in de range tussen 0 – 2000 ppm
- Middelingstijd: ingesteld op 5 minuten
